# 海克斯康与长委空间公司通过徕卡大坝监测解决方案完成了苗尾水电枢纽监测项目

徕卡苗尾水电枢纽监测项目介绍

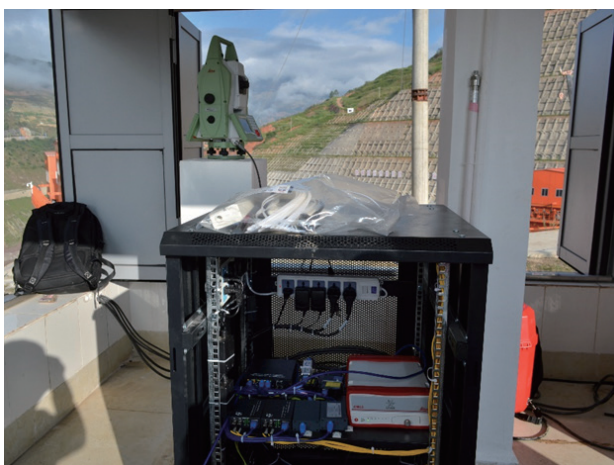
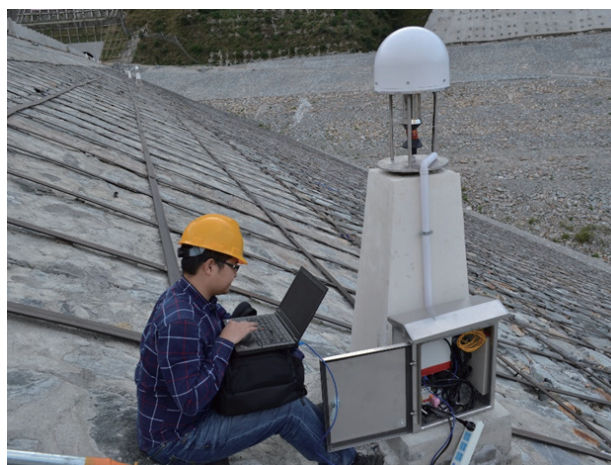
下图为4月11日—6月28日期间GNSS监测点形变数据，左图为坝体监测点位的高程数据，右图为各个点位的沿坝体纵向位移，从这一时期的数据能够明显地看出坝体出现的整体范围的较大的沉降，沉降过程同苗尾电站的蓄水过程相同步，监测系统良好的反映了这一问题。

系统从2017年3月开始进入试运行并进行数据采集，目前系统运行正常，已经在按照正常的周期进行数据的提交。期间监测的数据能够明显地看出坝体出现的整体沉降范围，切沉降过程同苗尾电站的蓄水过程相同步，监测系统良好的反应了这一问题。
